寺院：福島県第15教区第301番長源寺

住所：福島県いわき市平字胡摩沢130

(H25. 9. 2 現在)

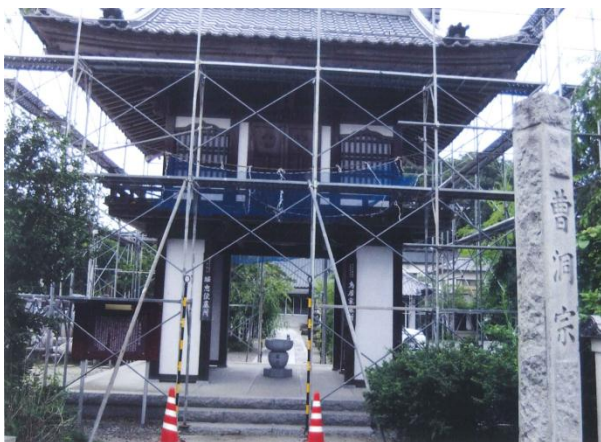
左の写真は復旧工事当時の山門。現在も、建物の一部には亀裂や地震によって生じたゆがみ、隙間などがそのままになっている。(撮影日不明)
