寺院：福島県第3教区第86番安養寺
 住所：福島県伊達郡国見町高城北13

(H25. 9. 18 現在)

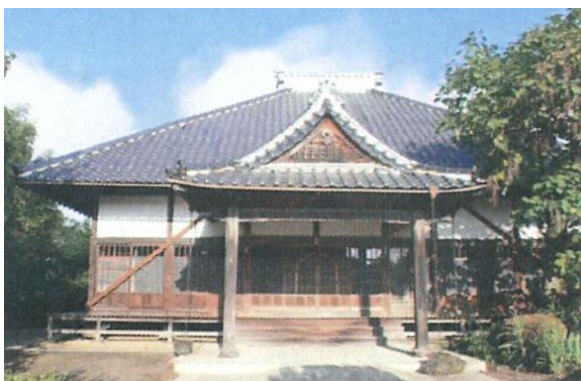
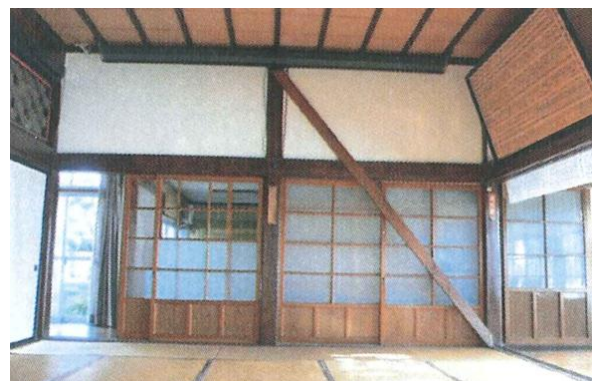
本堂の内外には筋交が取り付けられている。山門の土台修理や庫裡の2階部分をトタン屋根にする等、様々な改修が必要となった。(撮影日不明)
