寺院：福島県第15教区第297番蘭秀寺
 住所：福島県いわき市平中塩字岸61

(H25. 8. 5 現在)

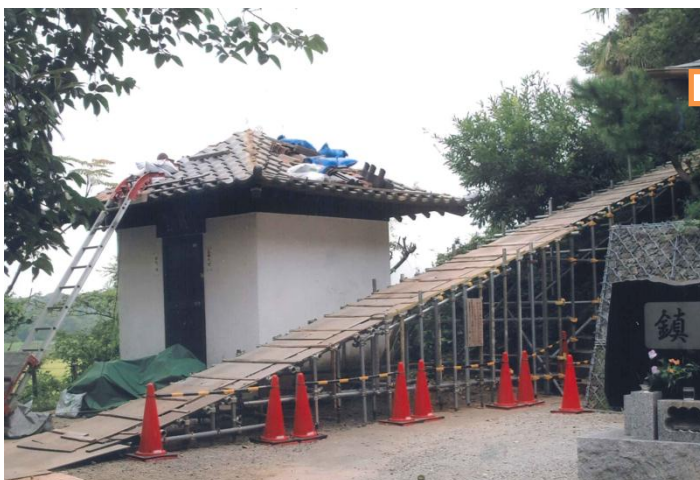
左写真の足場は、石段しかなく墓地に車が入れないため、修復用の機材を通すためのもの。この足場は寺側で設置し、各石材店が利用できるようにした。約1年半後に撤去。(右の写真はH25. 8. 5)
