寺院：宮城県第19教区第156番常因寺
 住所：宮城県亶理郡亶理町字祝田100

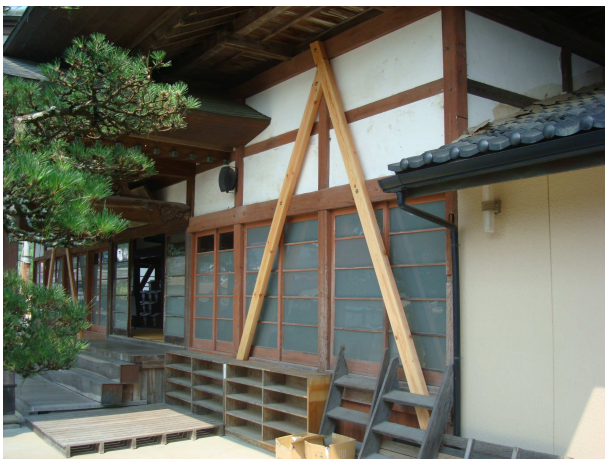
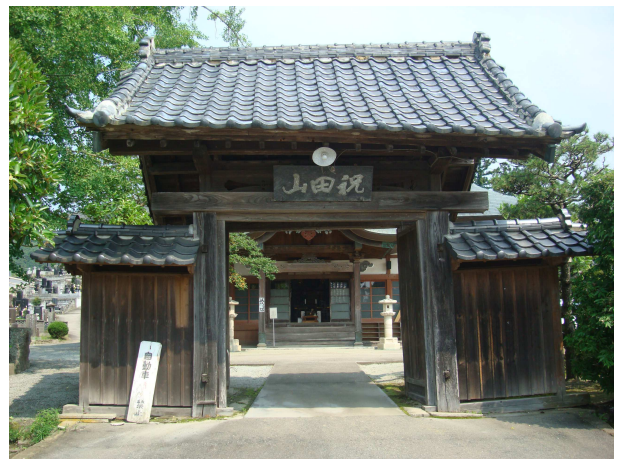
(撮影H25.8.8)

寺院の被害	<ul style="list-style-type: none"> 地震により、本堂が半壊し、庫裡が一部損壊した。 境内の土木構造物にも被害が生じている。
寺院の現状	<ul style="list-style-type: none"> 檀信徒の離散、経済的問題、先の見通しが立たないことを心配している。 精神的肉体的疲労を抱えている。 放射能汚染の影響がある。 行政の被害判定は本堂半壊だが、その後専門業者（建築士）に見てもらったところ本堂の柱が数本折れていることからほぼ全壊であるとの診断であった。 宗門より寄贈されたプレハブを仮本堂として使用している。
檀信徒の現状	<ul style="list-style-type: none"> 震災で自宅に住めなくなり避難を強いられている檀信徒がいるが、居住先はほぼ把握している。 離檀がある。
地域の現状	—
復興の状況	<ul style="list-style-type: none"> 自力での復旧はかなり難しいが復旧しなければならないと考えている。 進捗状況は1割程度であり、10年以内の復旧完了を予定している。
