寺院：福島県第3教区第82番龍泉寺
 住所：福島県伊達郡桑折町下郡館西20

(H25. 9. 19 現在)

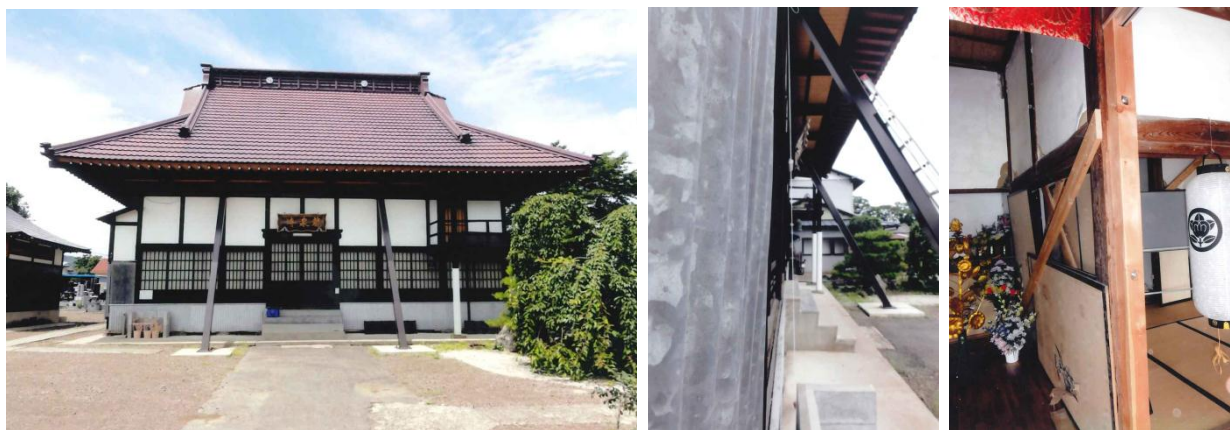
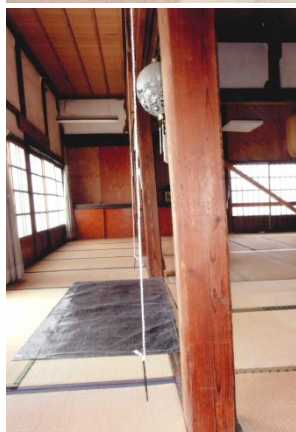
倒壊防止のため、本堂の外側、内側を補強して対処しているが、現在は使用を中止している。
 左の写真は本堂内部のもので、柱の最上部から釘を吊り下げた様子であり、15～17センチ傾いている。(撮影日不明)
