平成 30 年北海道胆振東部地震 現地調査報告

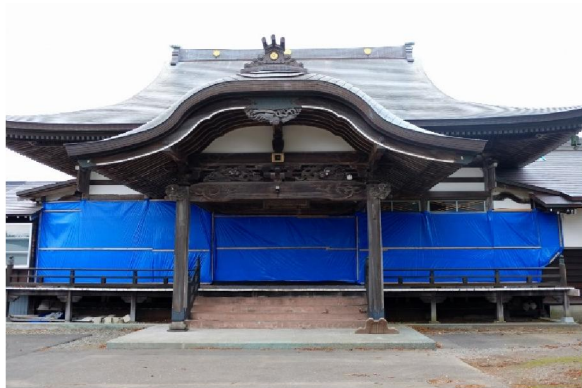
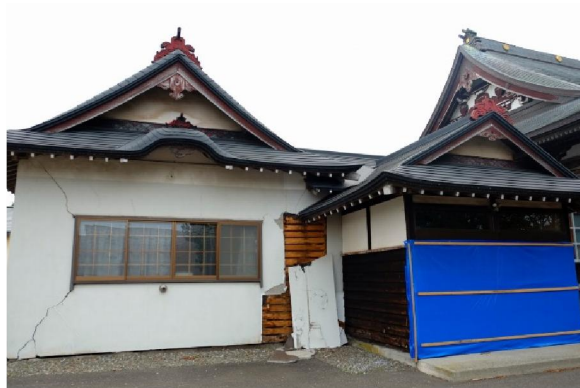
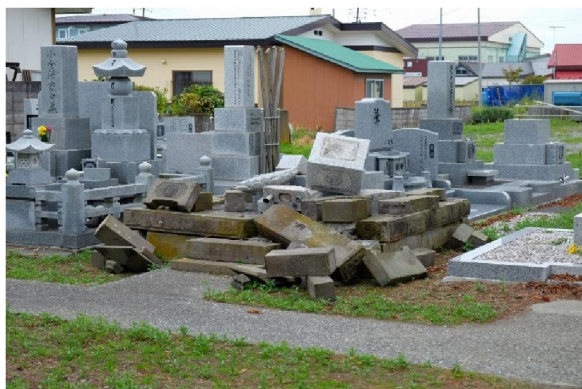
○北海道第 2 宗務所第 2 教区第 122 番 永安寺

本堂正面のガラス割れ
本堂・庫裡等の壁に亀裂多数
建物全体にゆがみ
墓石多数倒壊

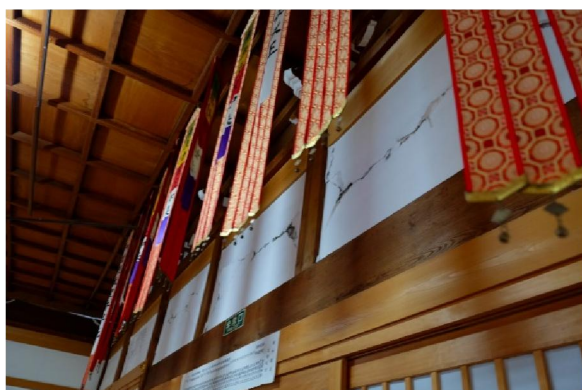
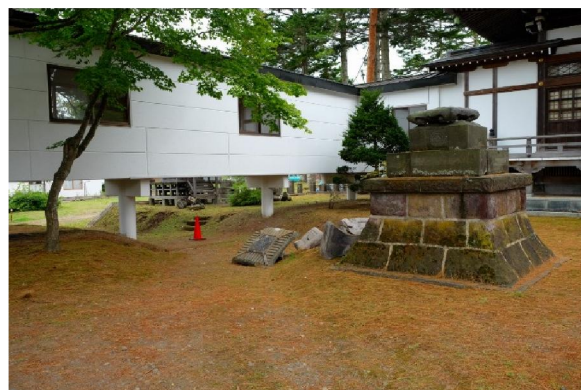
○北海道第 2 宗務所第 2 教区第 123 番 瑞雲寺

本堂・庫裡等の壁に亀裂多数
灯籠等倒壊
鐘楼堂等基礎が大きく動く

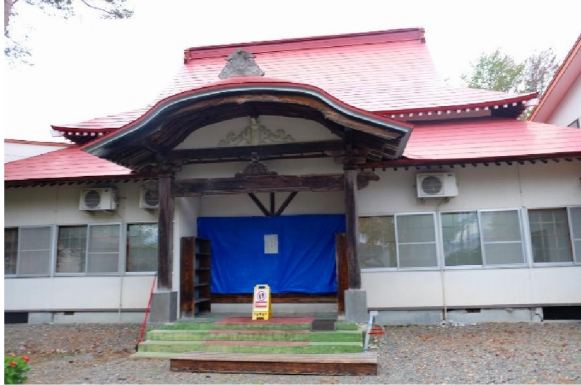
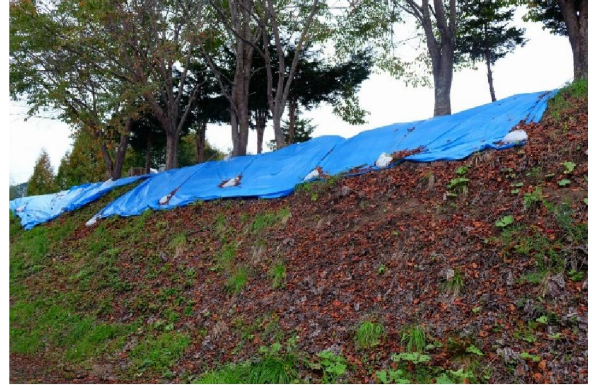
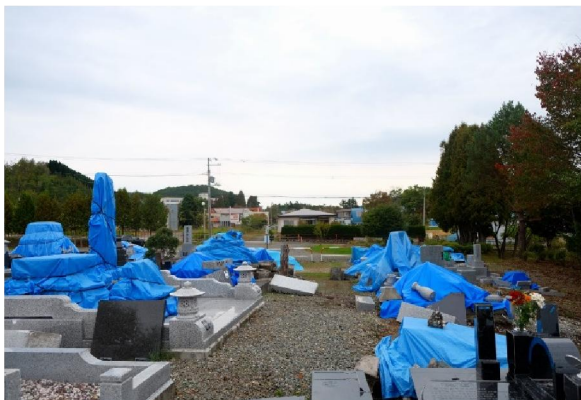
○北海道第2宗務所第2教区第126番 梅溪寺

本堂地盤沈下により傾き、立ち入り制限
本堂・庫裡外壁等に亀裂多数
境内地土砂崩れ
墓石倒壊多数

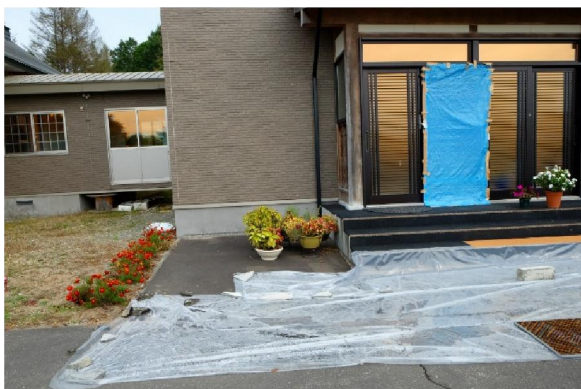
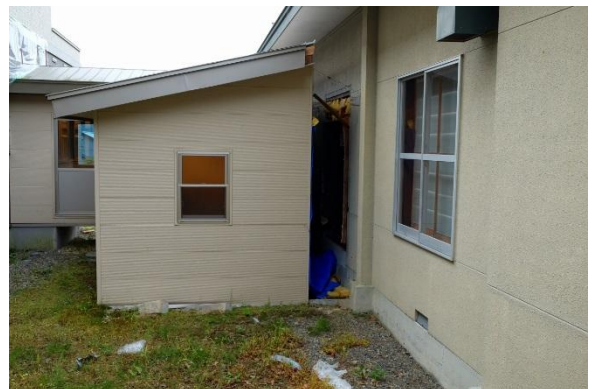
○北海道第2宗務所第2教区第127番 見龍寺

本堂・庫裡壁等に亀裂多数
本堂・庫裡等の建物にズレが生じる
境内地地割れ
