令和元年台風19号 福島県・宮城県管内寺院現地調査報告

(令和元年10月22日～23日)

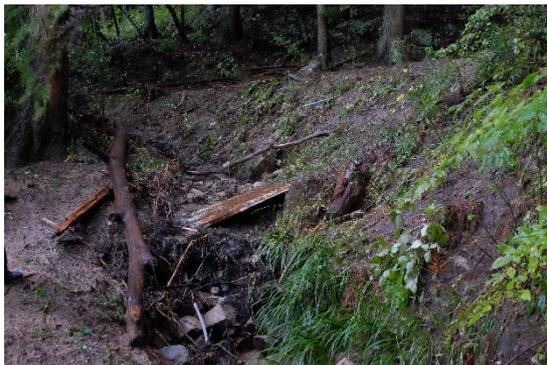
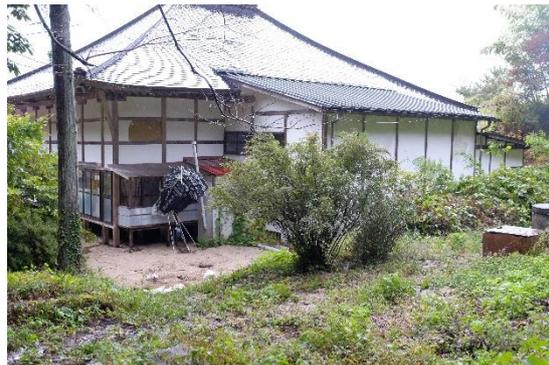
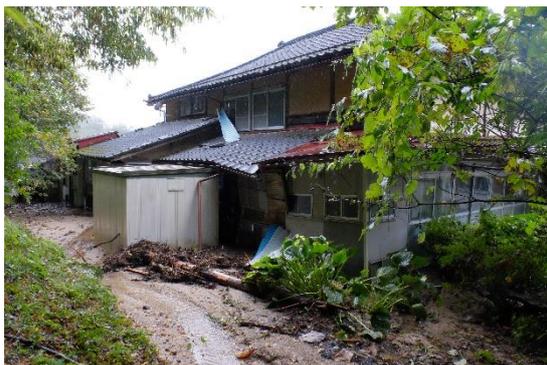
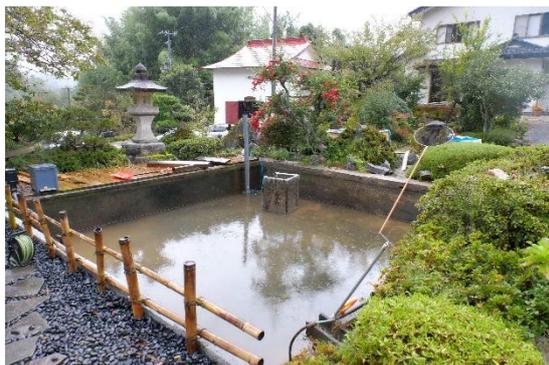
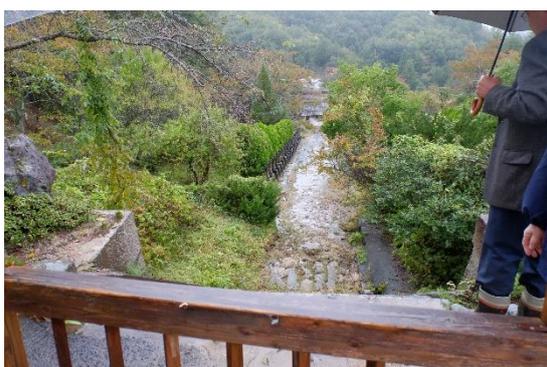
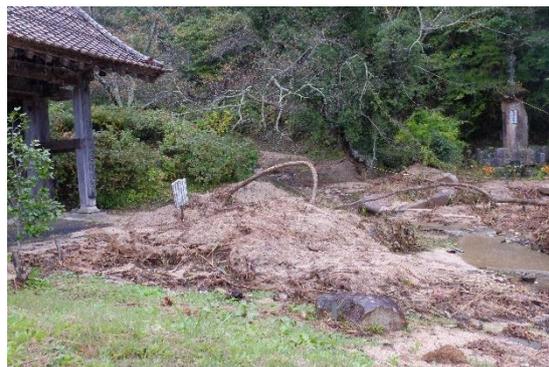
○福島県宗務所第9教区第96番 頭陀寺

裏山からの土砂が本堂、旧庫裡に流入。

山門脇及び参道階段の土砂崩れで通行できない状態。

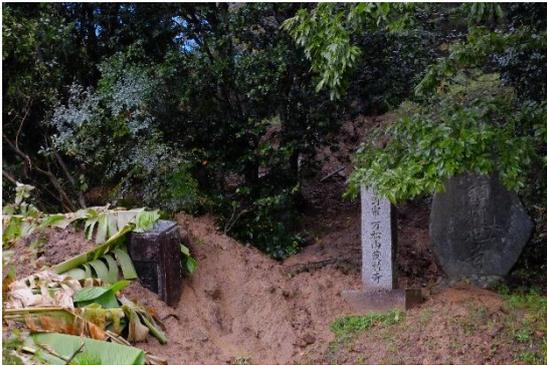
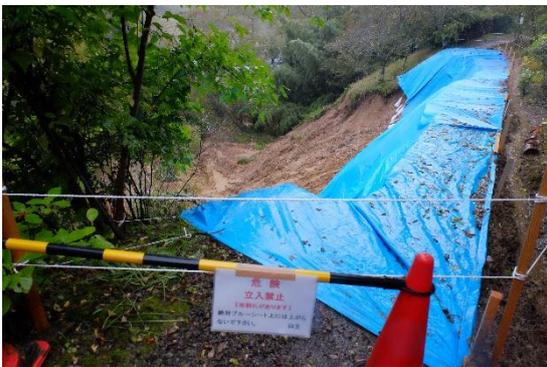
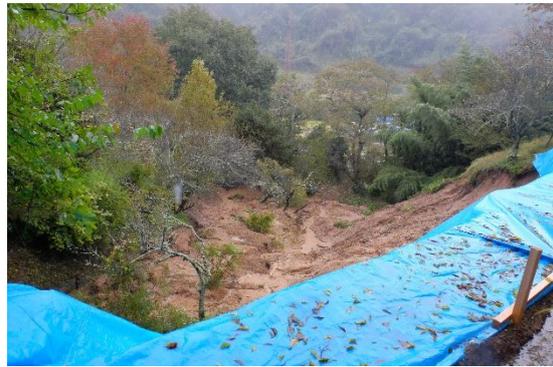
○福島県宗務所第4教区第99番 茂林寺

正面参道が土砂崩れで崩落

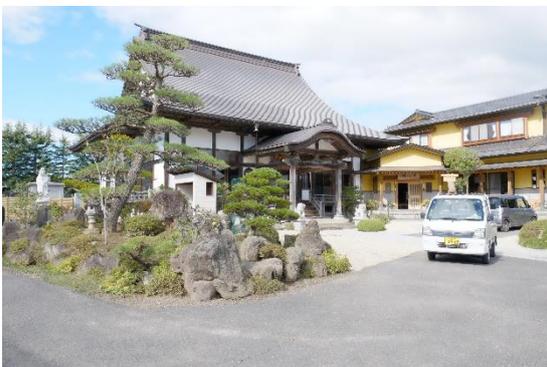
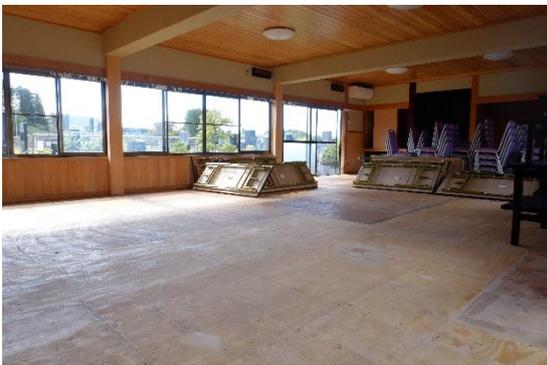
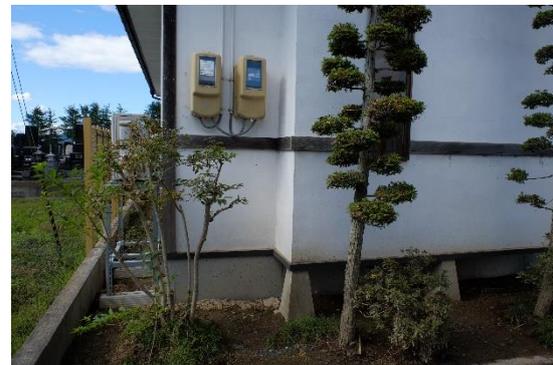
○宮城県宗務所第7教区182番 威徳寺

本堂床下浸水、本堂西側会館が床上浸水

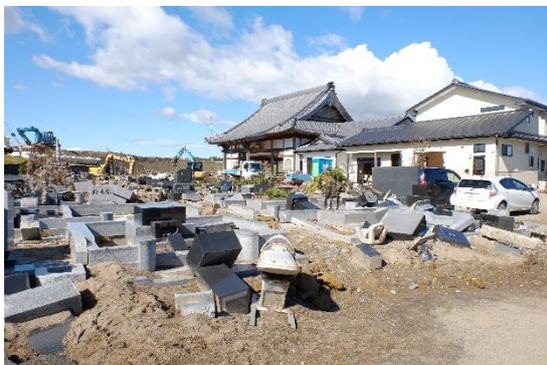
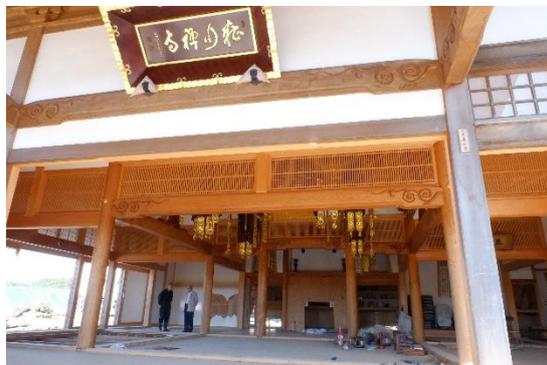
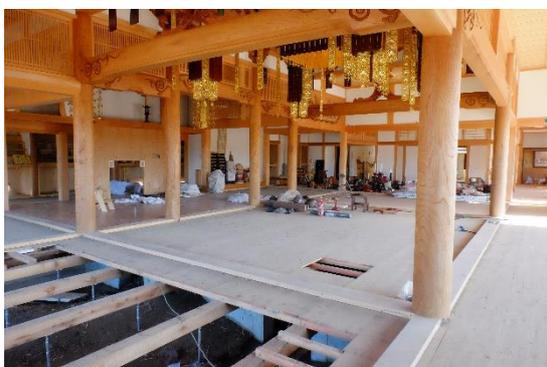
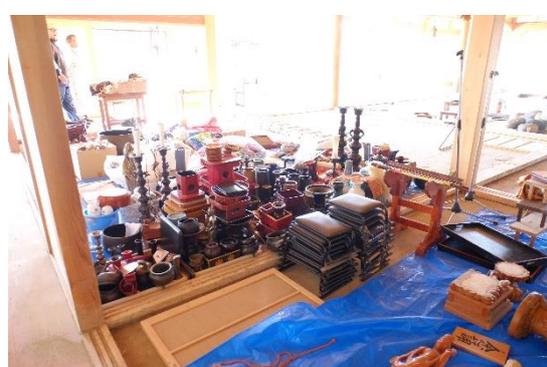
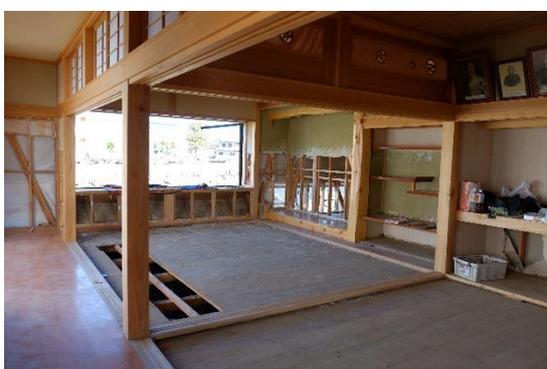
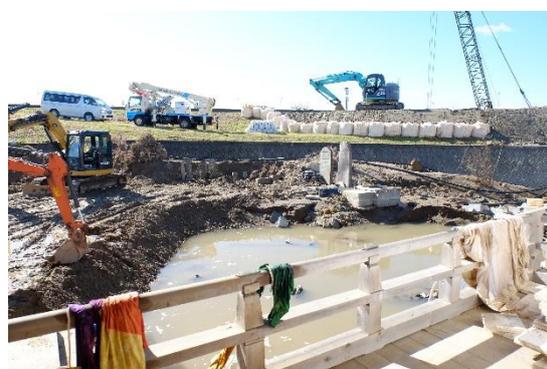
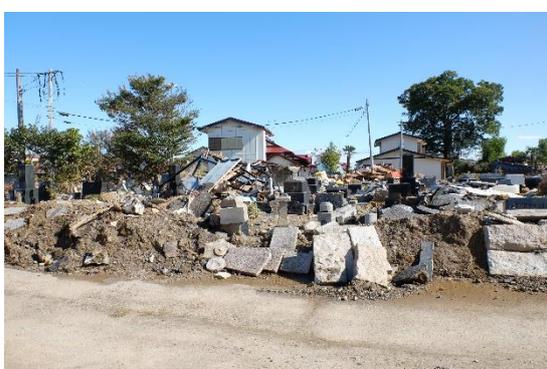
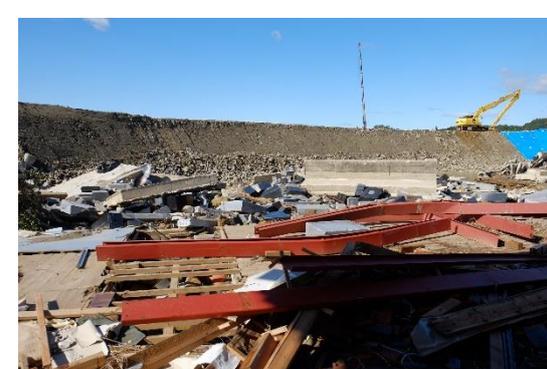
宮城県宗務所第7教区 170番 糟川寺

本堂西側を流れる吉田川の堤防が決壊、会館、山門が跡形もなく流出、本堂、庫裡も枠組みを残して流出。
