寺院：福島県第3教区第79番西松寺

住所：福島県伊達郡国見町大字西大枝字古館35

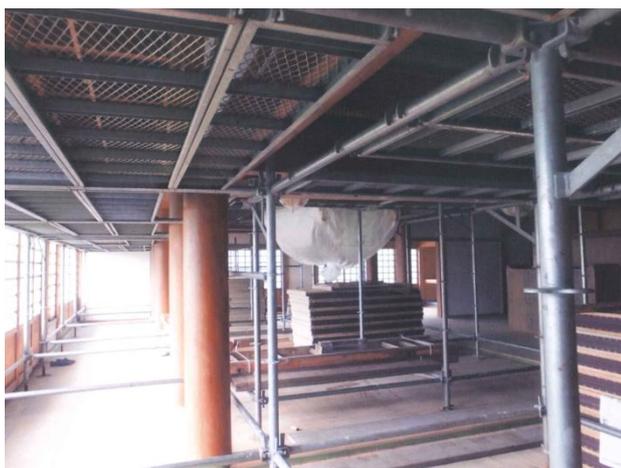
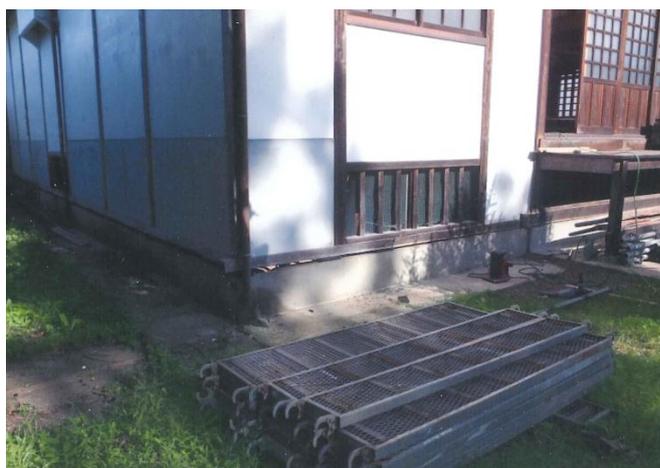
左の写真は本堂の歪み矯正作業中のもの。仏像、仏具等を移動し、畳をあげてジャッキアップし位牌堂部を上げて歪みを矯正中。(右写真の土台部に隙間が発生) 今後、壁、天井、屋根裏の構造補強と臍の抜きの対策を実施していく。(H25. 8. 25 撮影)
