寺院：福島県第6教区第117番長松院

住所：福島県須賀川市諏訪町88

(H25. 9. 19 現在)

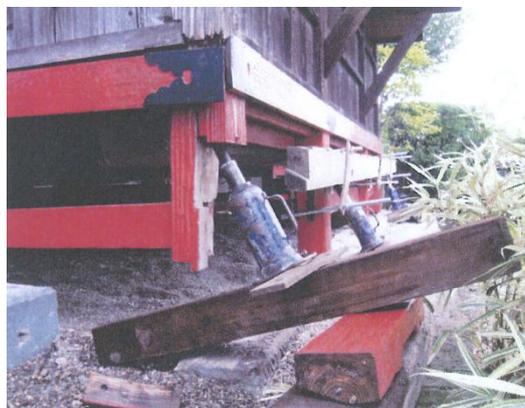
左の写真は28mm沈下した毘沙門堂。本堂同様に、ジャッキをかけて慎重に高さを揃えていく。中の写真は本堂の不陸調整の様子。慎重な作業が必要であった。(撮影 H24. 9. 14)
